Micro-Nice® D-5

ชื่อบริษัท	:	บริษัท สรรพสินค้าเซ็นทรัล จำกัด
ที่อยู่	:	Central World
ประเภทธุรกิจ	:	ห้างสรรพสินค้าขนาดใหญ่
หน่วยงานที่รับผิดชอบ	:	แผนกซ่อมบำรุง
ลักษณะของงาน	:	ระบบทำความเย็น

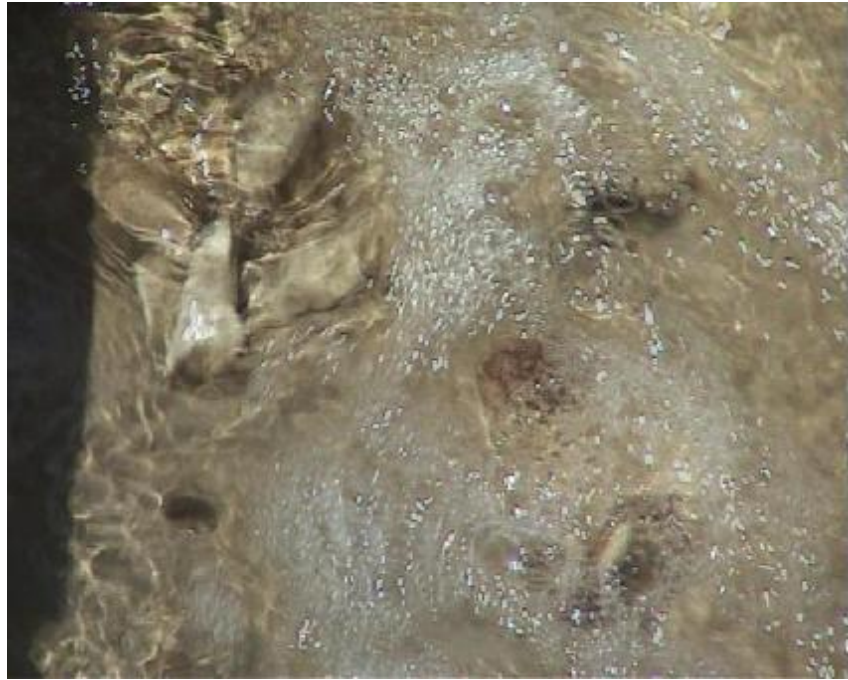
มีเศษวัสดุต่างๆ เช่น ถุงพลาสติก กระดาษ และเศษตะกอนที่เริ่มหลุดออกมา
จุดที่รูของน้ำที่จะผ่านไปที่แผงระบาย ทำให้การไหลเวียนของน้ำลดประสิทธิภาพ

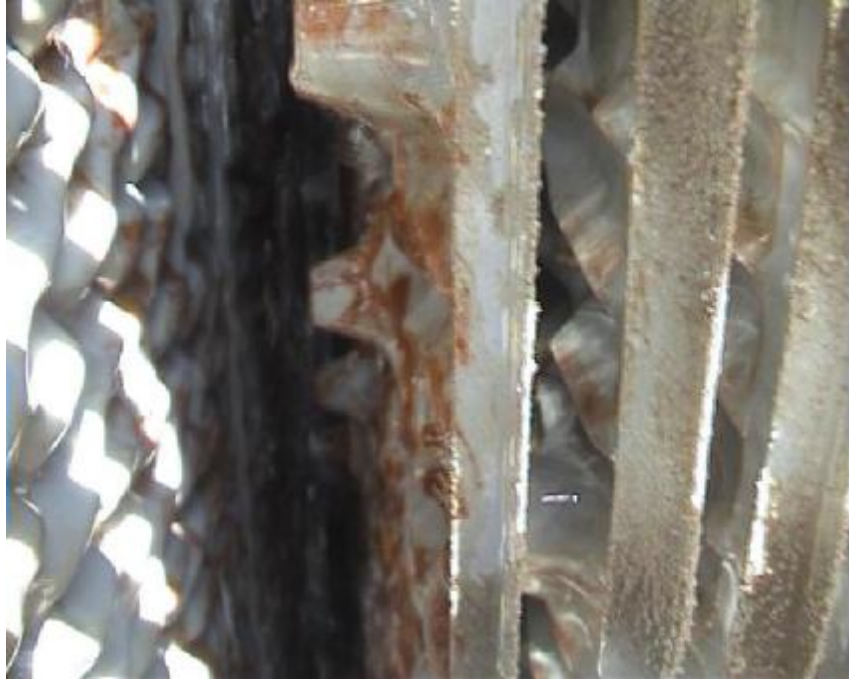
คราบสกปรกที่เกาะอยู่บริเวณผนังของแผงระบายเริ่มหลุดออก

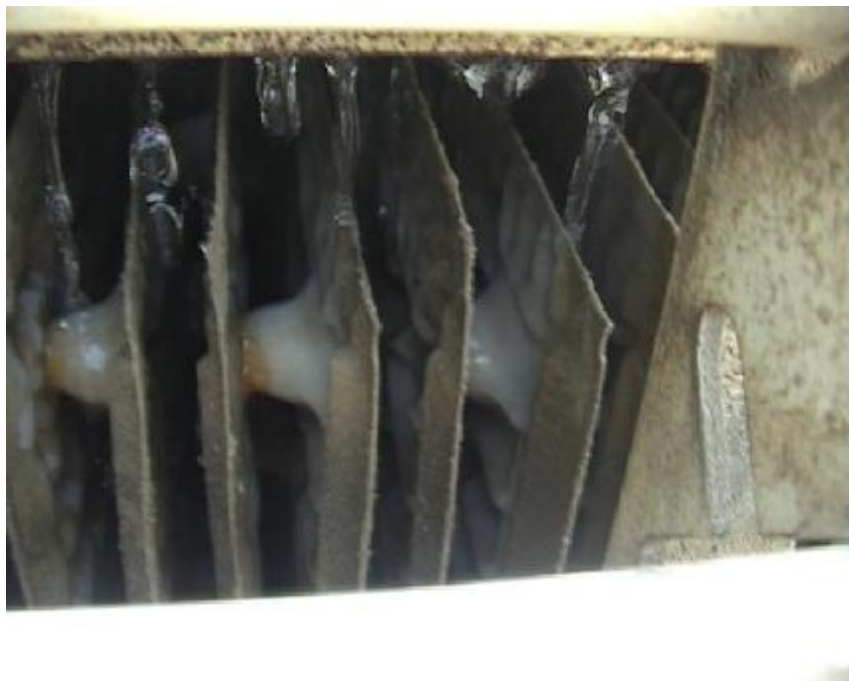
บริเวณที่มีน้ำ ไหลผ่านตลอดจะสะอาดกว่าบริเวณที่น้ำไม่สามารถไหลไปถึง
แต่จะสังเกตเห็นว่าคราบสกปรกที่เกาะอยู่นั้นเริ่มอ่อนตัว

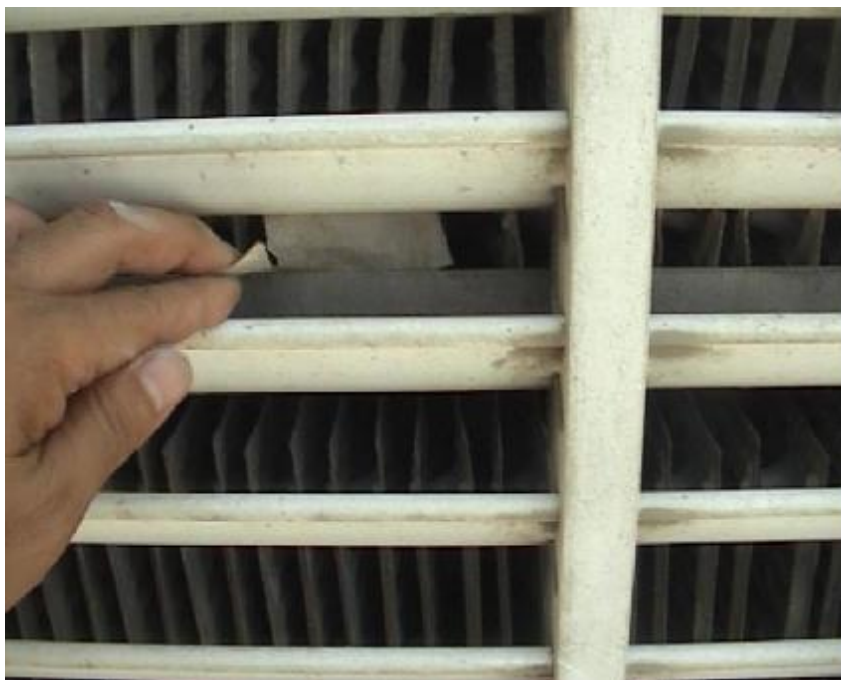
แผงระบายด้านนอกของ Cooling Tower ยังมีสิ่งสกปรกที่มีอยู่เดิมติดอยู่ และประกอบกับมีฝุ่นผงจากการก่อสร้างใกล้เคียงกับ Cooling และการไหลผ่านของน้ำไปไม่ถึงครีบของแผงระบายด้านนอก

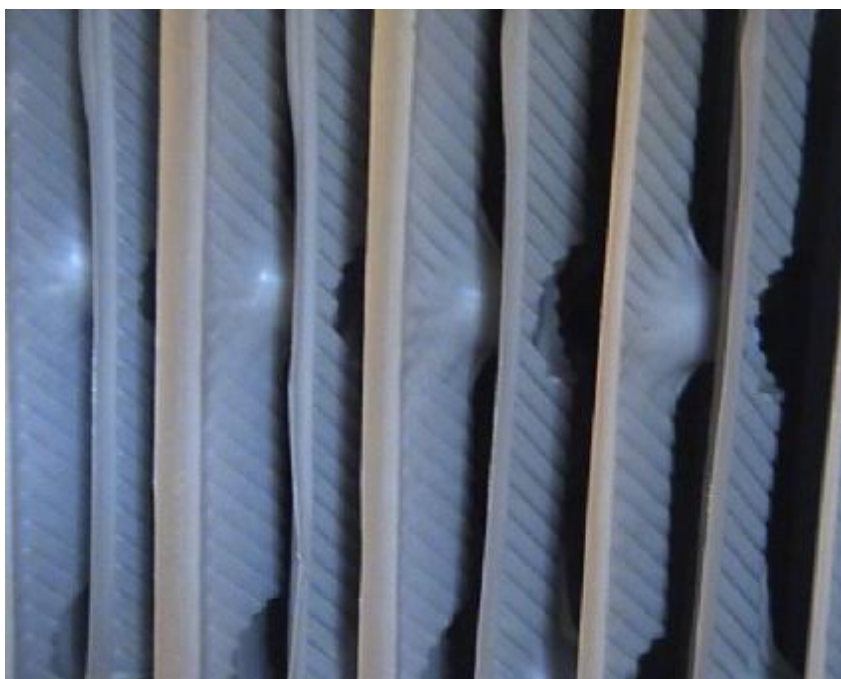
แผงระบายด้านใน Cooling Tower สะอาดเนื่องจากมีการไหลผ่านของน้ำ ที่มี Micro Nice[®] D-5 ผสมอยู่ ผ่านแผงระบายอย่างทั่วถึง

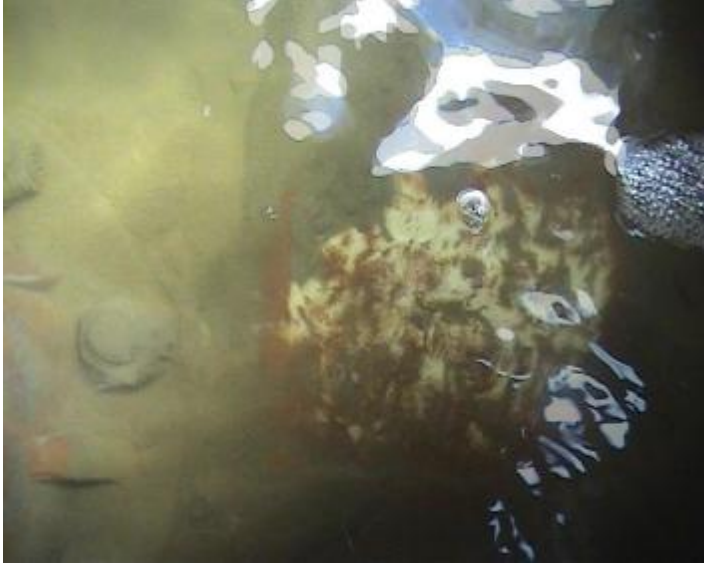
น้ำในระบบไฮดรอลิกและสะอาด

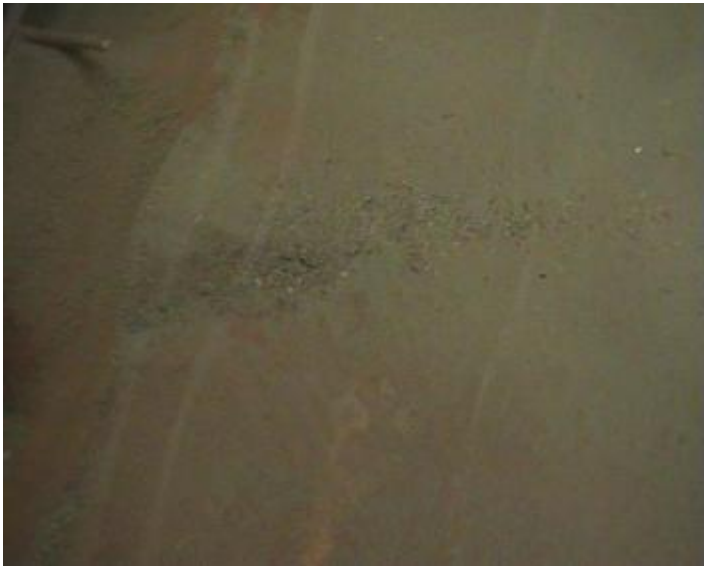
สิ่งสกปรก เช่นตะกอนชั้นเล็กๆ และ
ฝุ่นผงที่เริ่มหลุดจากพื้นผิวของ
Cooling Tower เช่นที่แห่งระบาย
และภายในระบบ เริ่มตกตะกอนและจับ
ตัวอยู่ที่บริเวณอ่างของ **Cooling**
